### **URGENT: RECTIFICATIF CONCERNANT UN DISPOSITIF MEDICAL**

Re: Dispositif d'assistance ventriculaire implantable Thoratec (Implantable Ventricular Assist Device ou IVAD™)

## Formulaire d'accusé de réception Dispositif d'assistance ventriculaire implantable (IVAD<sup>TM</sup>)

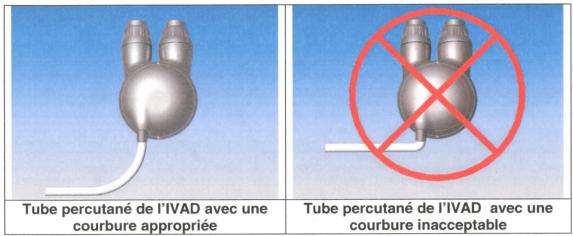
Figure 1

**MISE EN GARDE :** Si l'IVAD est en position paracorporelle, le patient doit absolument veiller à ne pas entortiller ou plier exagérément la tubulure d'entraînement, sur toute sa longueur ou au niveau du raccordement le ventricule (**Figure 1**).

Les patients doivent éviter de tordre exagérément le tube percutané et le câble processeur de signalisation afin de ne pas imposer une tension excessive au niveau du raccordement du tube percutané à la pompe.

- Utiliser systématiquement une ceinture abdominale (référence 100760 ou équivalent) afin de stabiliser la pompe et/ou les canules, faciliter la cicatrisation au point de sortie et réduire le risque d'infection.
- Ne pas plier exagérément ou entortiller le tube percutané.
- Si la pompe est en position paracorporelle, faire extrêmement attention de ne pas entortiller ou plier exagérément le tube percutané, sur sa longueur ou au niveau du raccordement avec la pompe.
- Ne pas tordre le tube percutané.
